ESTUDO DA DETERIORAÇÃO DA PEDRA NA IGREJA DE PAÇO DE SOUSA – PROPOSTA DE TRATAMENTO

FREDERICO SANTOS CARDOSO

Dissertação submetida para satisfação parcial dos requisitos do grau de
**MESTRE EM ENGENHARIA CIVIL — ESPECIALIZAÇÃO EM MATERIAIS E PROCESSOS DE
CONSTRUÇÃO**

FEVEREIRO DE 2008

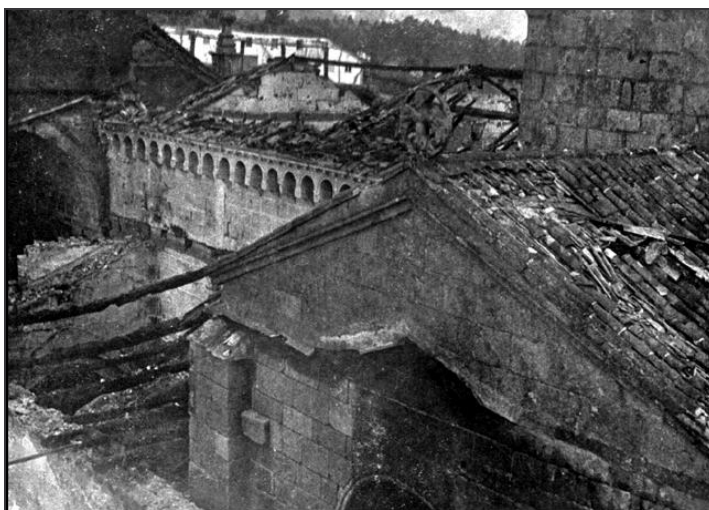
Outro acontecimento marcante na história da igreja foi o incêndio de 9 de Março de 1927 que provocou estragos importantes no corpo da igreja. Os telhados de madeira da nave foram quase na sua íntegra consumidos, salvando-se os telhados da capela-mor. A ala do claustro também foi bastante danificada tornando-se necessário demorados e minuciosos trabalhos de consolidação (Figura 1.7).

Figura 1.7 – Danos provocados pelo incêndio de 9 de Março de 1927 (Direcção Geral dos Edifícios e Monumentos Nacionais, 1939)

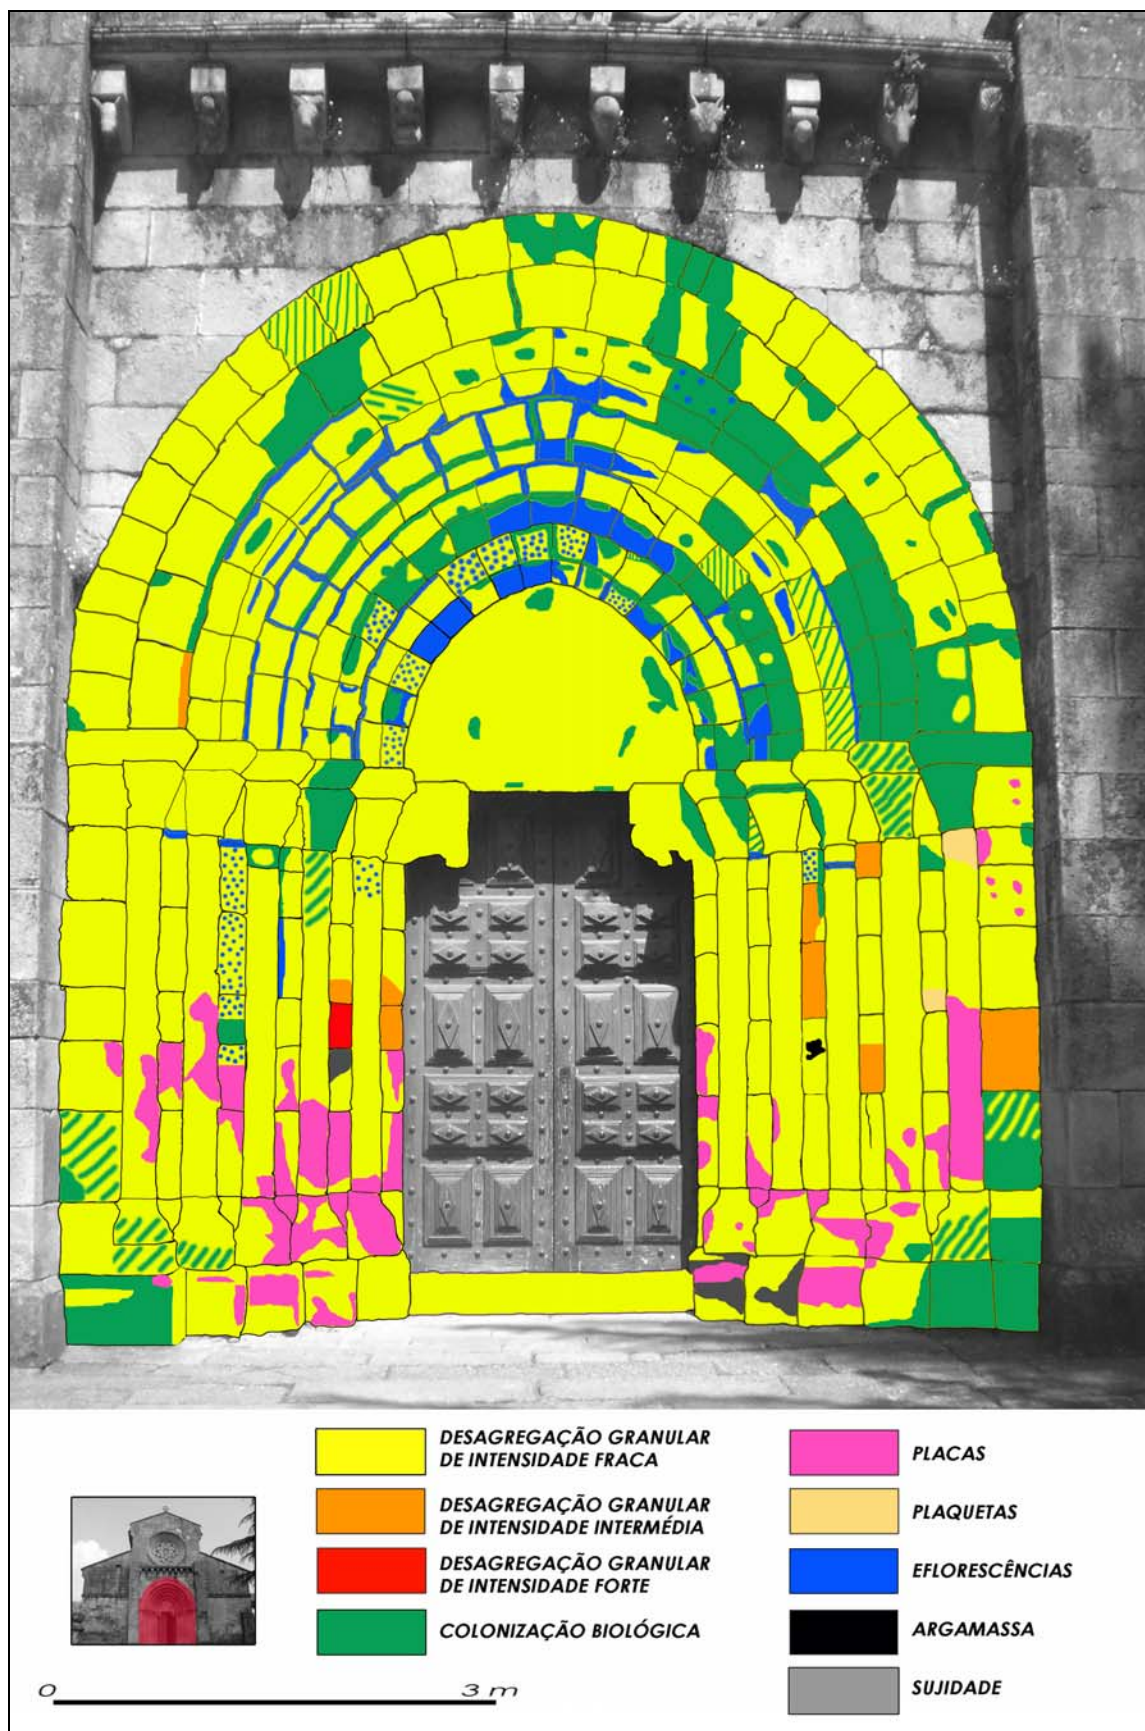
Figura 3.8 – Cartografia das deteriorações da pedra do portal Oeste

Optou-se por classificar a desagregação granular em três níveis de intensidade. A desagregação granular de intensidade fraca caracteriza-se por uma perda muito pequena ou nula de material pétreo. Na desagregação granular de intensidade forte, verifica-se a queda abundante de material arenoso pelo simples toque das superfícies afectadas. A desagregação granular de intensidade intermédia situa-se num nível intermédio das duas já referidas.

Na igreja de Paço de Sousa, localizam-se apenas no portal Oeste (Figura 3.8), principalmente nos arcos e, em menor quantidade, um pouco abaixo dos capitéis das colunas e colunelos (Figuras 3.8 e 3.14).

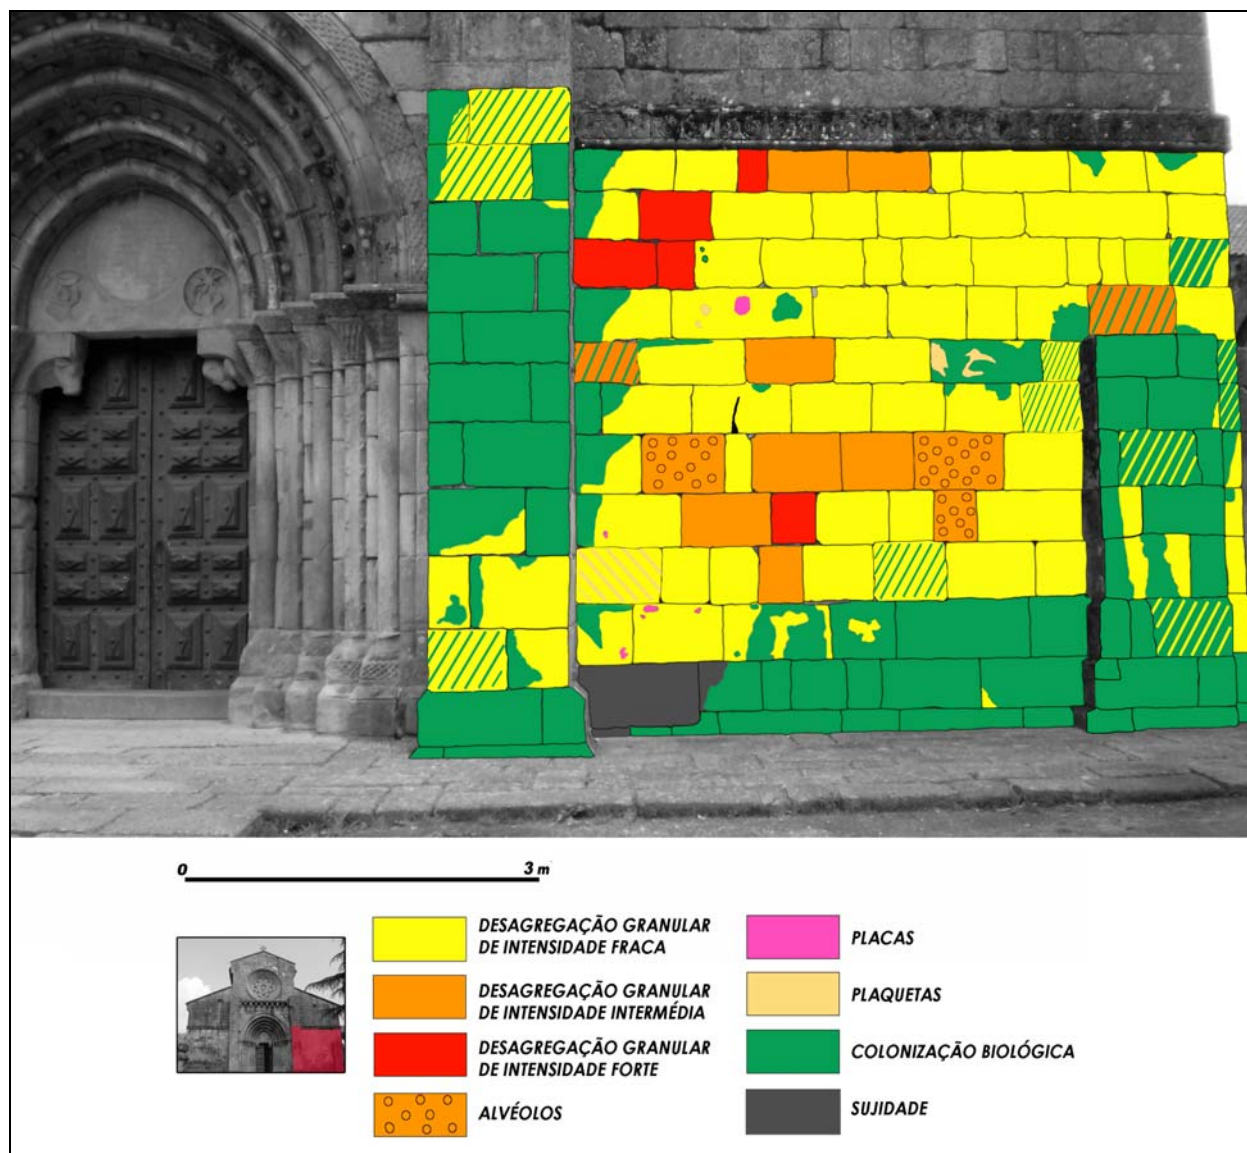
Figura 3.9 – Cartografia das deteriorações da pedra do paramento Sul da fachada Oeste

Na Igreja de Paço de Sousa, algumas pedras apresentam-se cobertas por uma película de sujidade de cor cinzenta que por vezes recobre a pedra na sua totalidade (Figuras 3.9 e 3.16).

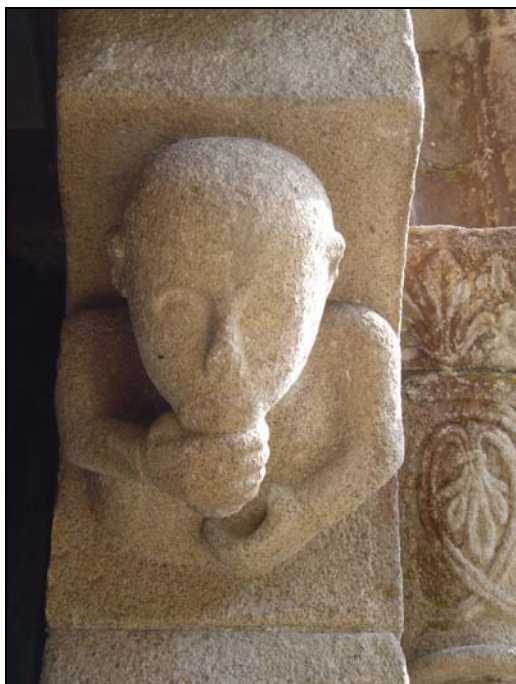
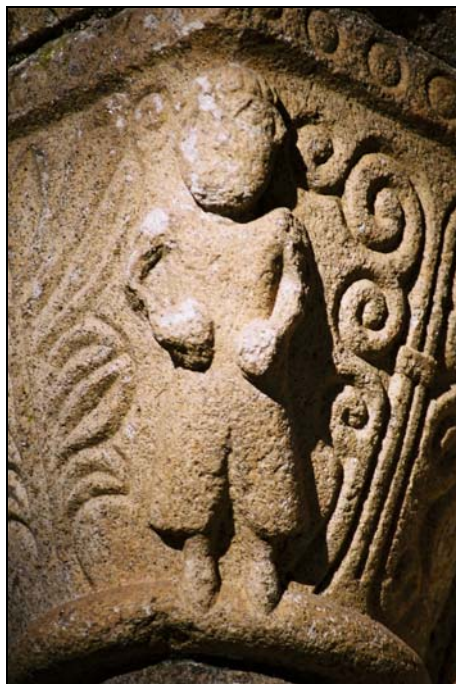
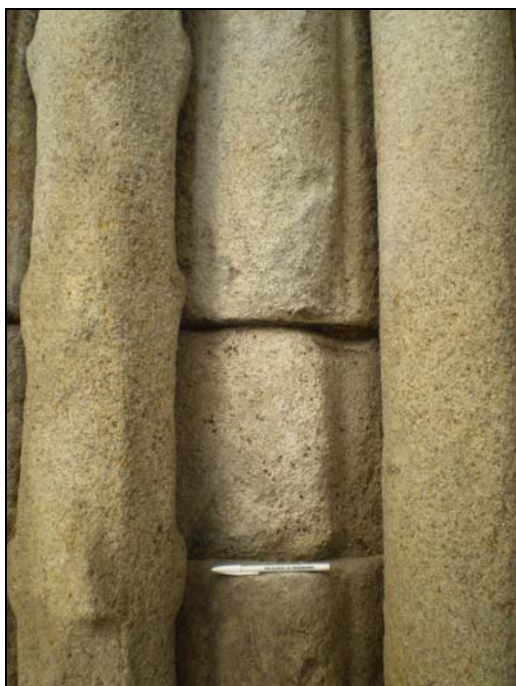
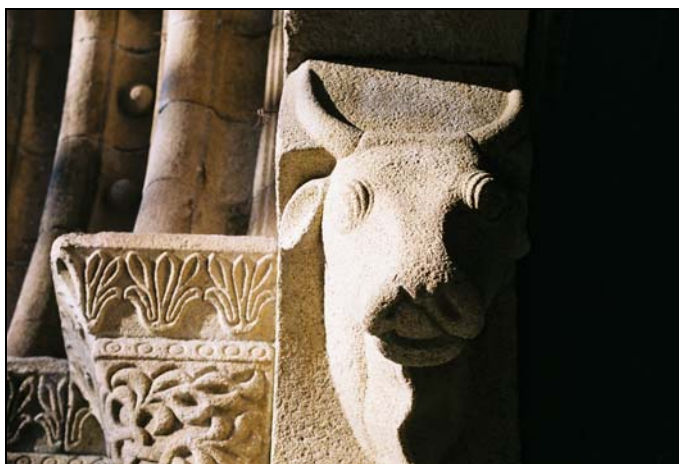
a) Elemento decorativo do lado direito

b) Capitel do lado orientado a Sudoeste

c) Colunas e colunelos do lado orientado a Sudoeste

d) Touro e capitéis do lado esquerdo

Figura 3.10 – Aspectos macroscópicos de pedras afectadas por desagregação granular no portal Oeste

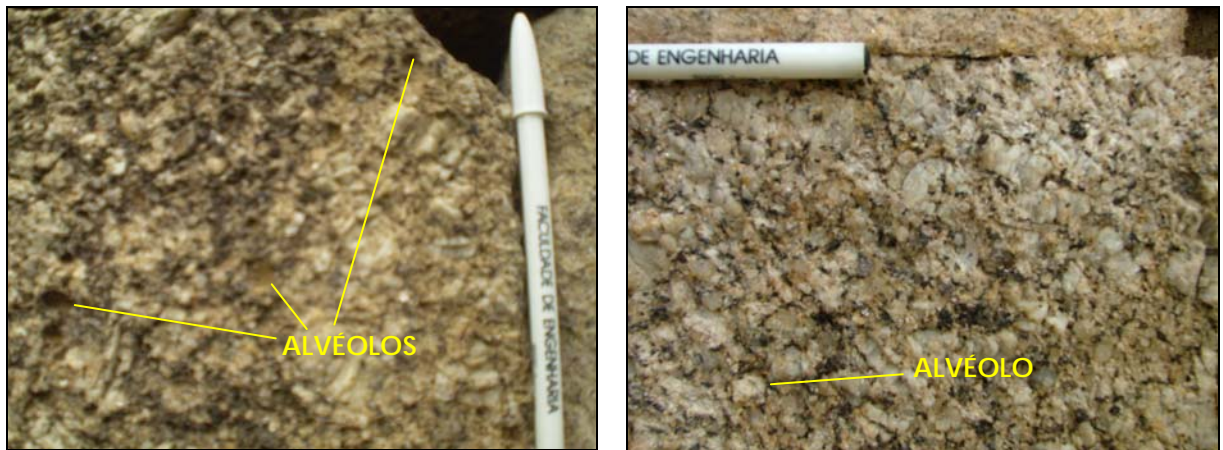
Figura 3.11 – Aspectos macroscópicos de alvéolos em pedras com desagregação granular na Igreja de Paço de Sousa

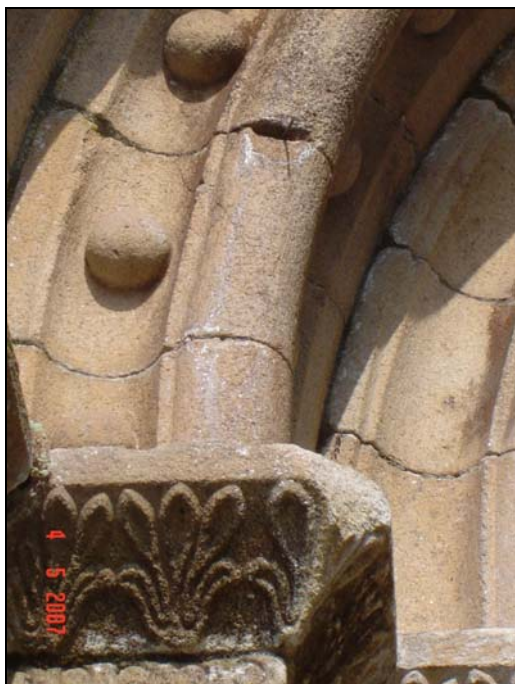
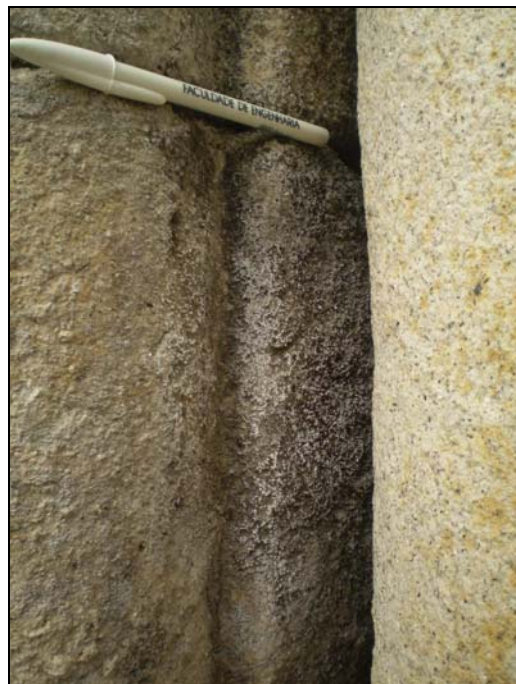
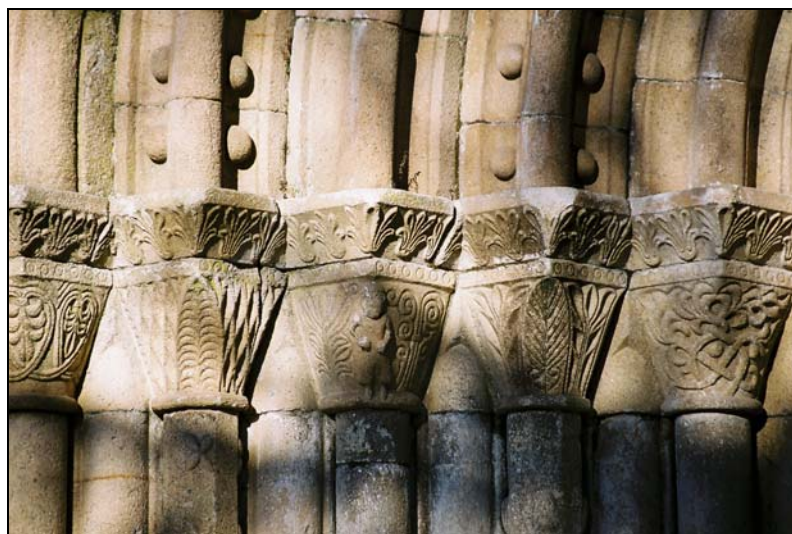
a) Eflorescências sobre arcos

b) Eflorescências sobre colunelo

c) Eflorescências sobre arcos, colunelos, colunas e capitéis

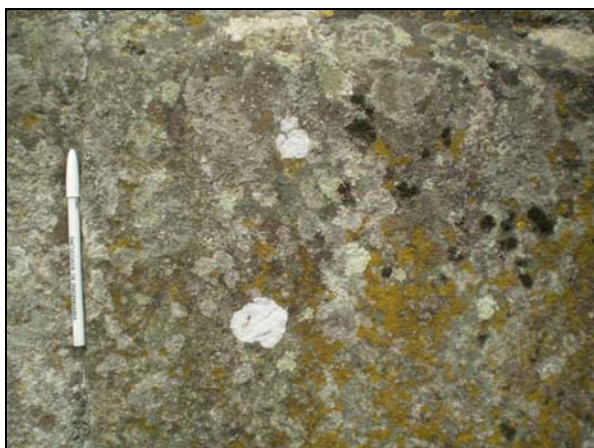
A colonização biológica tem grande expressão na Igreja de Paço de Sousa (Figuras 3.8 e 3.9), manifestando-se pelo desenvolvimento de líquenes (Figuras 3.15a, 3.15b, 3.15c, 3.15d e 3.15f), musgos (Figura 3.15c, 3.15d), algas (Figura 3.15b, 3.15f), fetos (Figura 3.15b) e fanerogâmicas (Figuras 3.15e e 3.15f).

a) Líquenes na base do paramento Sul da fachada Oeste

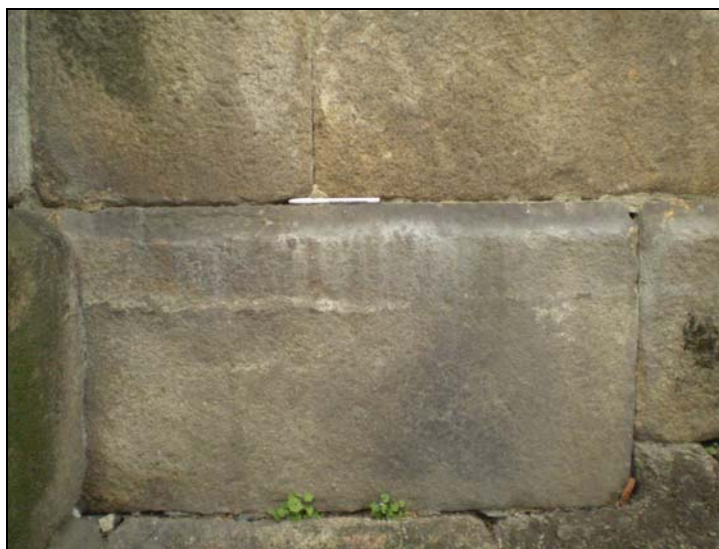
Figura 3.16 – Sujidade numa pedra da base do paramento Sul do portal Oeste

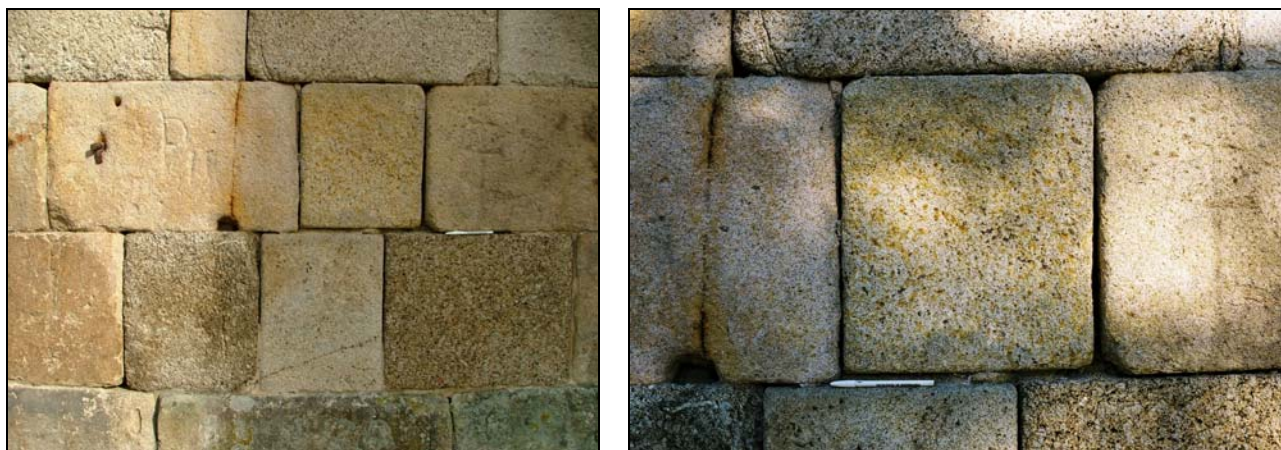
Figura 3.17 – Juntas abertas no paramento Sul da fachada Oeste

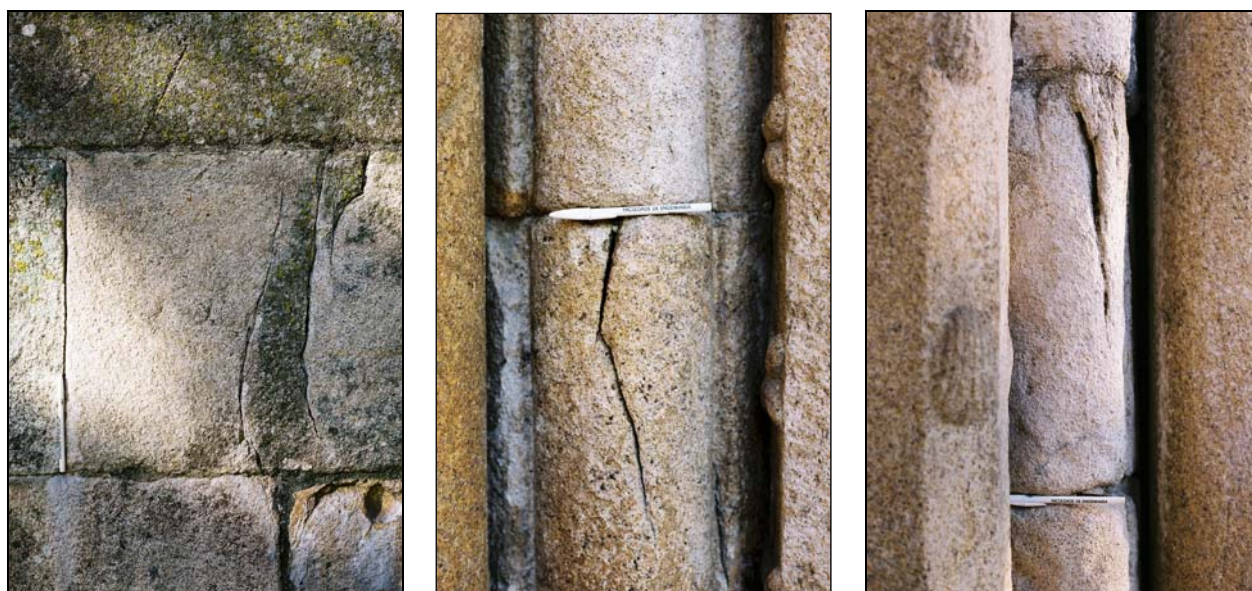
Algumas fendas podem igualmente ser observadas (Figura 3.18). A sua origem poderá ter resultado de assentamentos diferenciais das fundações do mosteiro.

a) Fendas em silhares do contraforte Sul da fachada Oeste b) Fenda em colunelo do portal Oeste c) Fenda em colunelo do portal Oeste

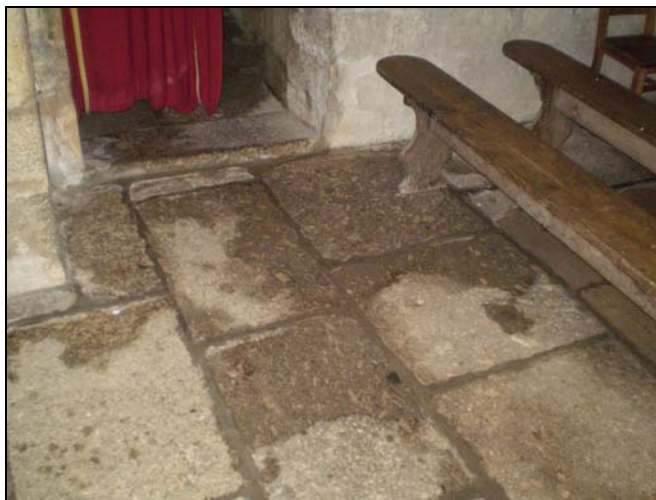
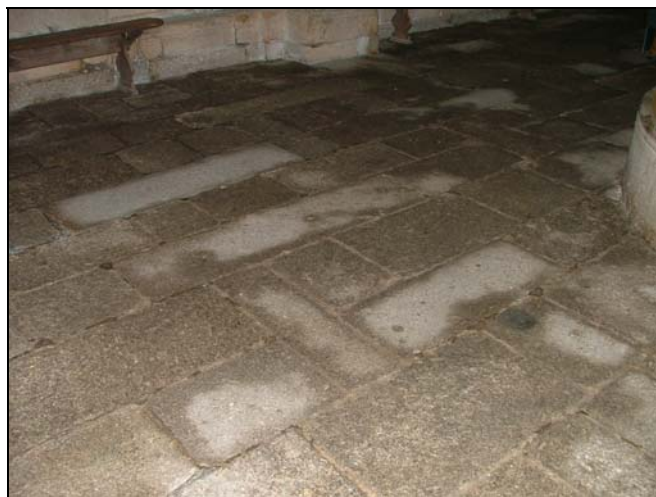
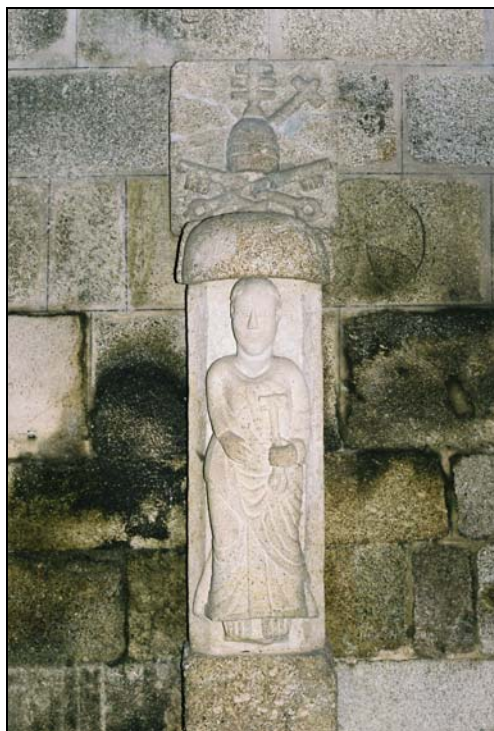
a) Lajeado da igreja

b) Lajeado da igreja

c) Parede Norte junto à pedra com a imagem de S: Pedro

Figura 3.19 – Manchas de humidade

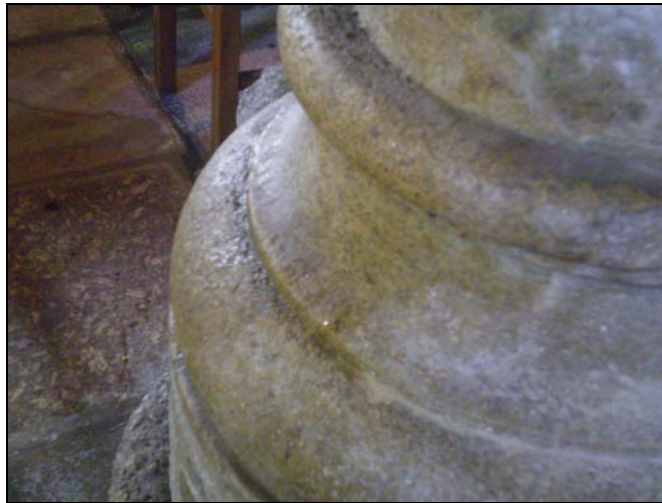
Figura 3.20 – Gotas de água sobre a superfície do segundo colunelo da parede Norte da capela-mor

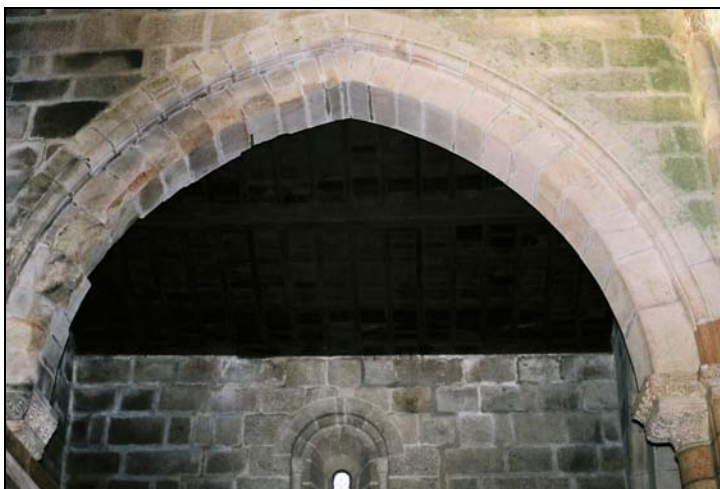
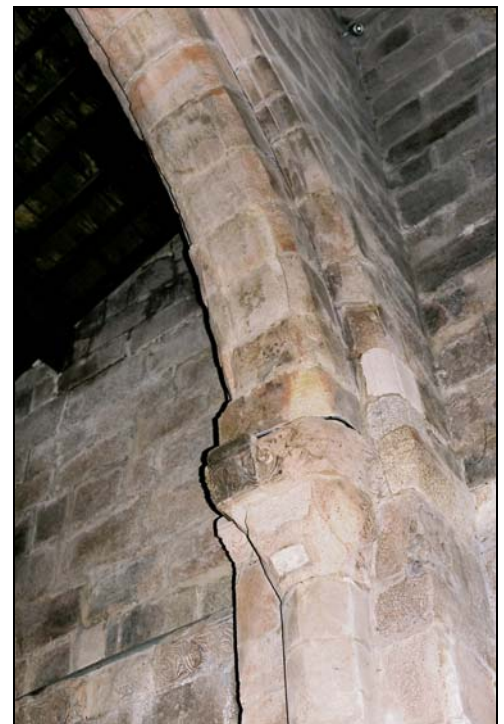
Os meios arcos do lado Oeste da entrada apresentam-se muito danificados com grande perda de material segundo planos aproximadamente bem definidos, contrastando em absoluto com os restantes meios arcos que se encontram em bom estado de conservação (Figura 3.21). Tal deve-se, eventualmente à eliminação do coro alto durante as intervenções realizadas nos anos trinta do século XX pela Direcção Geral dos Edifícios e Monumentos Nacionais.

a) Arco do lado a Norte da entrada

b) Meio arco do lado a Sul da entrada

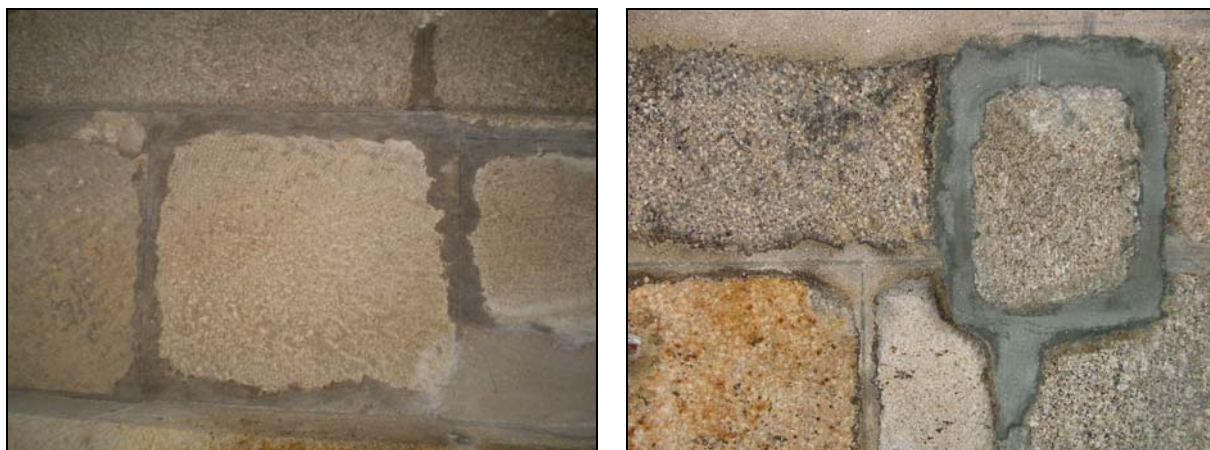
Ao contrário do exterior, presencia-se uma grande quantidade de argamassa de cimento nas juntas e sobre as pedras graníticas do interior (Figura 3.22). Em algumas colunas, grande parte destas argamassas encontra-se fissurada e com perda de muitos fragmentos. As pedras de granito circundantes não apresentam fissuras aparentes.

Figura 3.22 – Argamassa de cimento em juntas e sobre pedras de granito

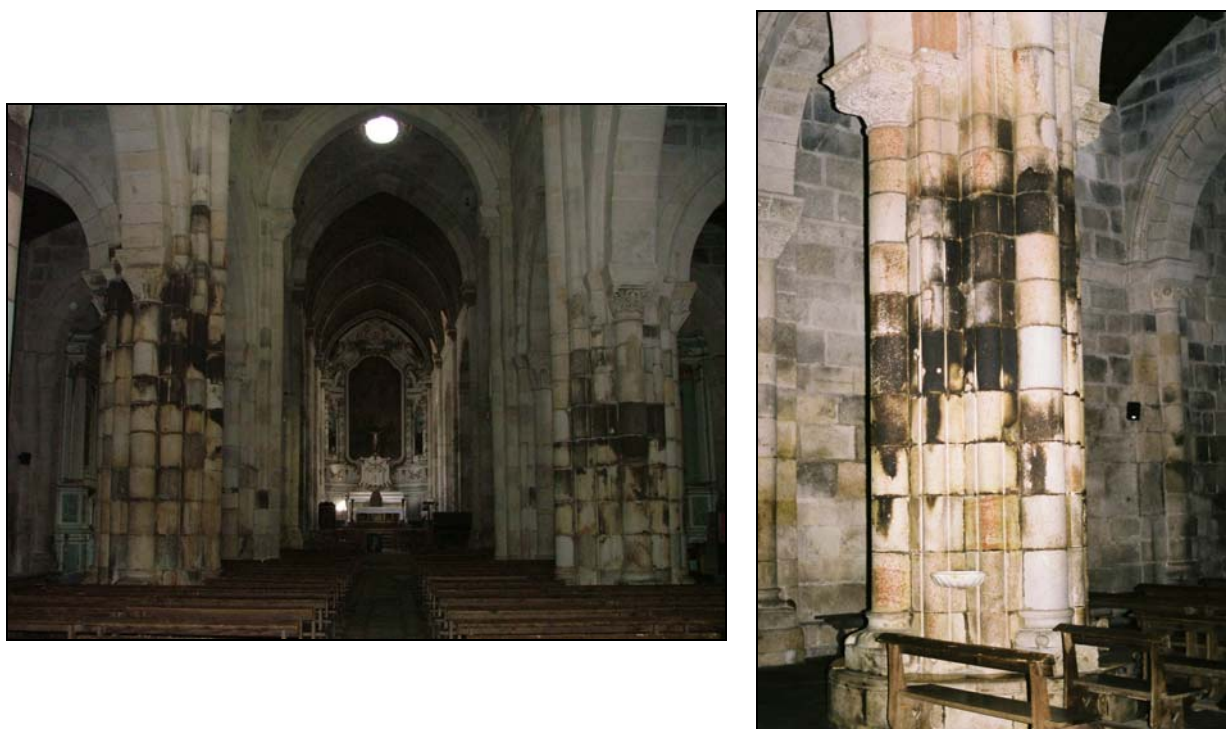
Outro aspecto bem visível é a existência de manchas negras num conjunto de colunas (Figura 3.23). Tais manchas devem ser resultado da ascensão capilar a partir do pavimento e/ou do incêndio de 1927, pouco antes do início da intervenção da Direcção Geral dos Edifícios e Monumentos Nacionais nos anos trinta do século XX.

Figura 3.23 – Manchas negras nas colunas

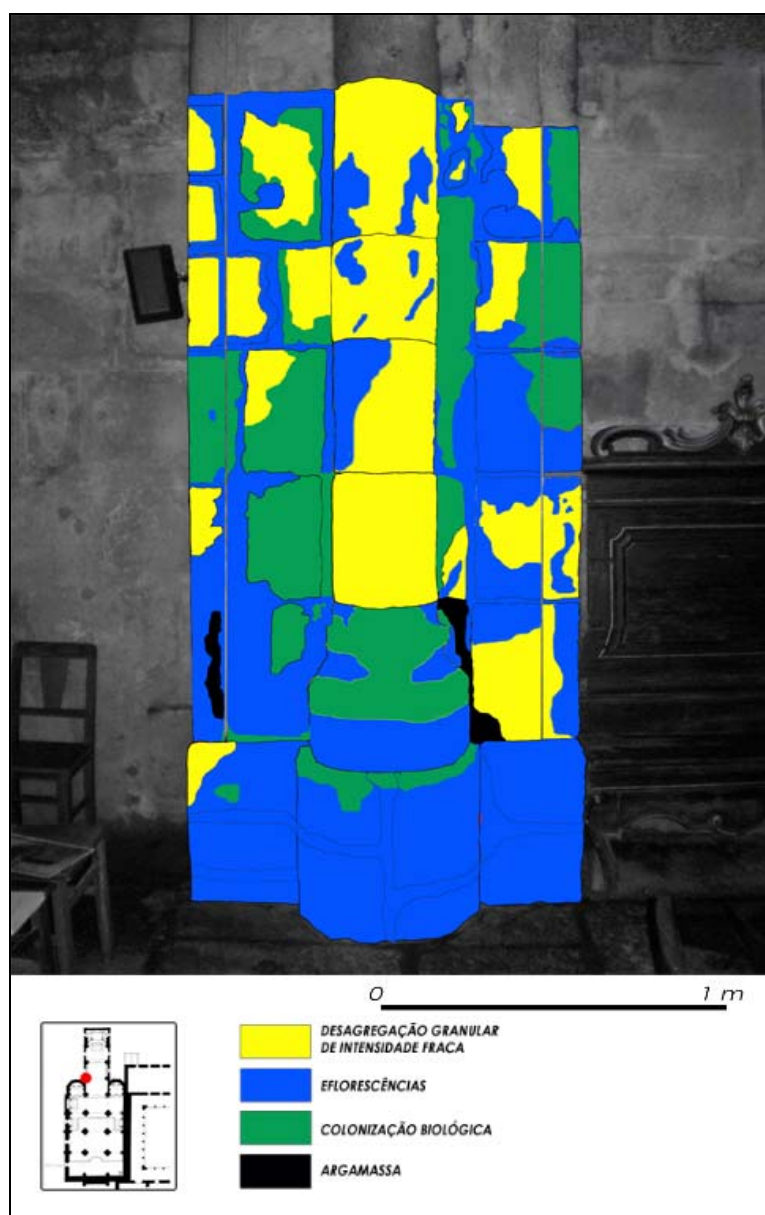
Figura 3.24 – Cartografia das deteriorações da pedra do segundo colunelo da parede Norte da capela-mor

As paredes Norte, Sul, Oeste e Este da nave e as paredes da capela-mor apresentam eflorescências pulverulentas formadas sobre as pedras graníticas ao longo do limite com as juntas preenchidas com argamassas de cimento e/ou sobre as próprias argamassas (Figuras 3.5, 3.24 e 3.25). A quantidade de eflorescências é maior na capela-mor (Figuras 3.24 e 3.26) devido à grande quantidade de argamassa de cimento aplicada, à forte ascensão capilar e ainda às infiltrações a partir das coberturas.

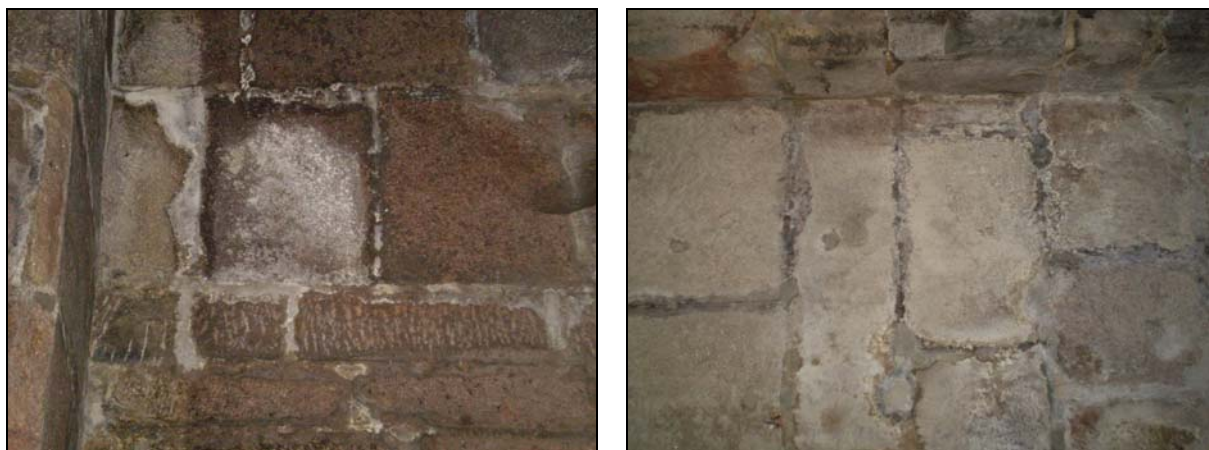
Figura 3.25 – Eflorescências pulverulentas sobre o granito ao longo do limite com as juntas de argamassa de cimento e/ou sobre as próprias argamassas

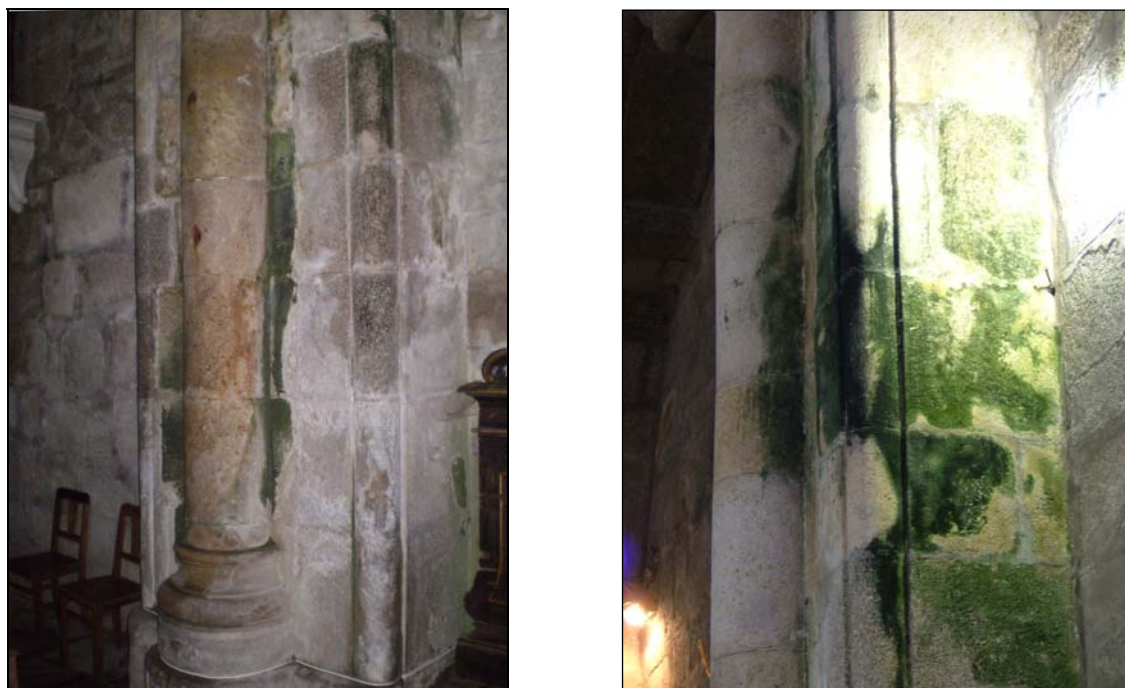
Figura 3.26 – Eflorescências pulverulentas e desenvolvimento de algas no segundo colunelo da parede Norte da capela-mor

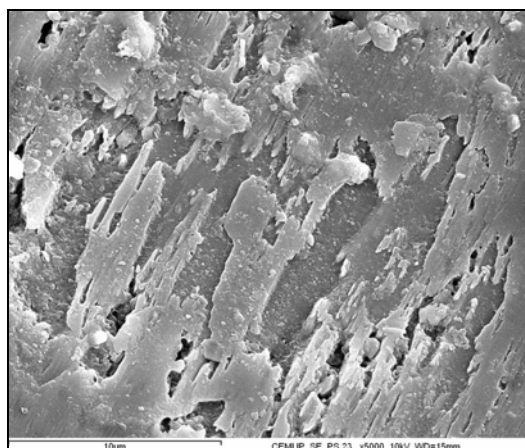
Os estudos por MEV mostraram que alguns dos minerais do granito, designadamente a plagioclase sódica e a biotite, apresentavam sinais evidentes de meteorização (Figura 4.1). As pedras empregues na construção da Igreja de Paço de Sousa exibiam assim meteorização herdada da pedreira na fase de construção do monumento.

a) PS 23 – Plagioclase sódica meteorizada

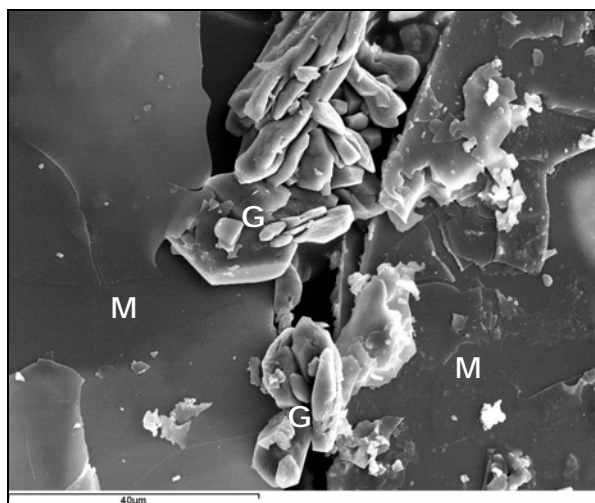
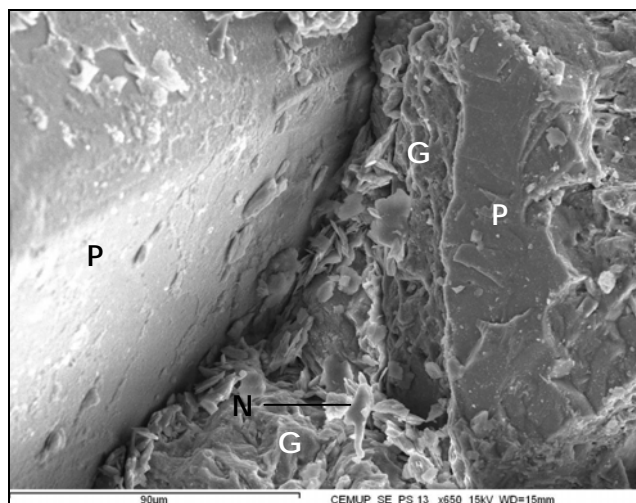
O efeito dos sais solúveis é o mais comum na génese das deteriorações da pedra (Begonha, 1997, 2001). Os sais solúveis dissolvem-se na água, formando soluções salinas que se transferem ou ascendem por capilaridade nas edificações, cristalizando nas zonas de maior evaporação das construções. As variações dos teores de água líquida e de humidade fazem com que os sais cristalizem, se hidratam e se dissolvam, repetindo este ciclo até à destruição, por vezes na íntegra do material pétreo. Como tal, a acção destes minerais é tanto mais destrutiva quanto maior a sua solubilidade e higroscopicidade, quanto maiores as forças de cristalização que desenvolvem no seu processo de crescimento bem como quanto maior o número de ocorrências de ciclos de cristalização/dissolução ou cristalização/deliquescência. A acção dos minerais de sais solúveis na fissuração dos minerais constituintes do granito é evidenciada na Figura 4.2 onde a cristalização do gesso é responsável pelo afastamento e fissuração dos folhetos de moscovite (Figura 4.2a) e o gesso e a nitratite pelo afastamento de fissura na plagioclase sódica.

a) PS 8 – Cristalização do gesso (G) entre folhetos de moscovite (M)

b) PS 13 – Cristais de gesso (G) e de nitratite (N) em fissura na plagioclase sódica (P)

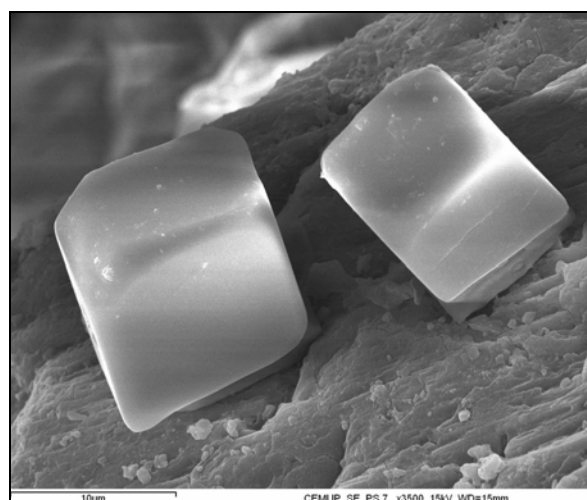
a) PS 7 – Cristais euédricos com as formas simples cubo + octaedro

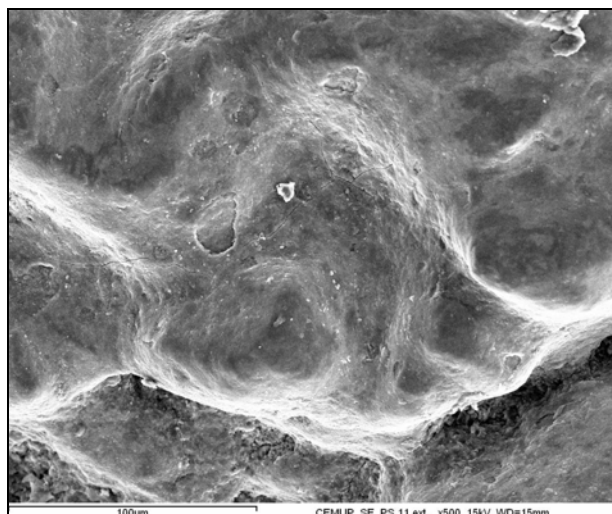
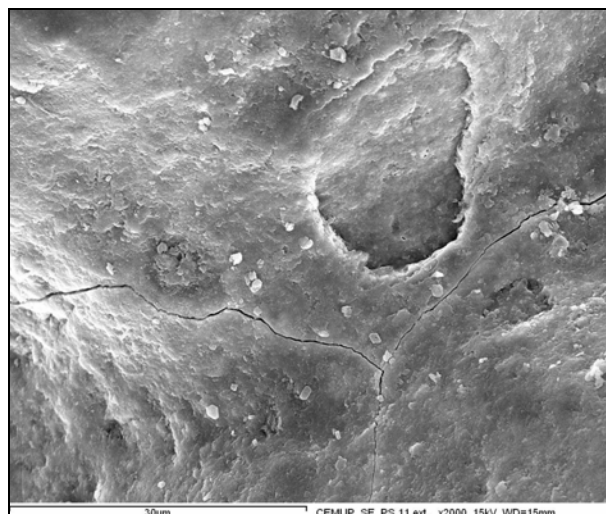
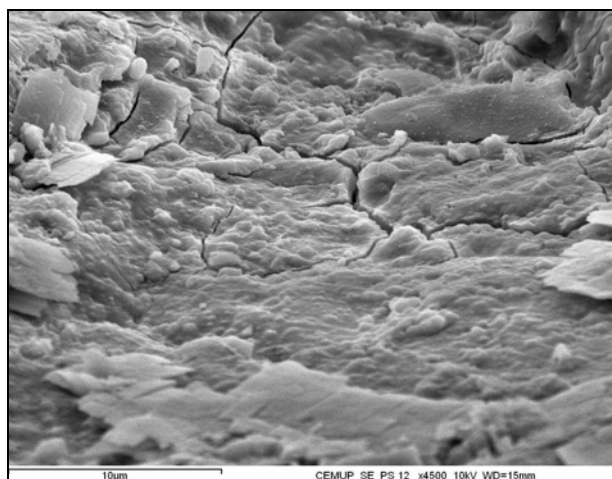
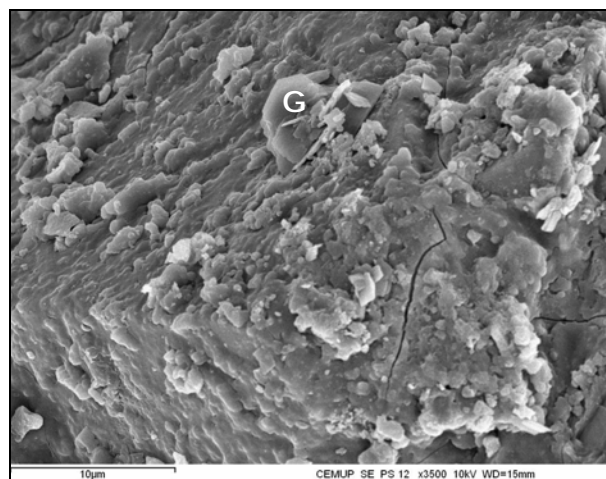
a) PS 11 – Aspecto geral do filme

b) PS 11 – Pormenor da superfície do filme

PS 12 – Pormenor da superfície do filme com fissuração

d) PS 12 – Cristal de gesso (G) sobre o filme com fissuração
